# 上海市固体（危险）废物 跨省市转移实施方案

申请单位：鑫广再生资源（上海）有限公司

填报日期：2026 年 6 月 10 日

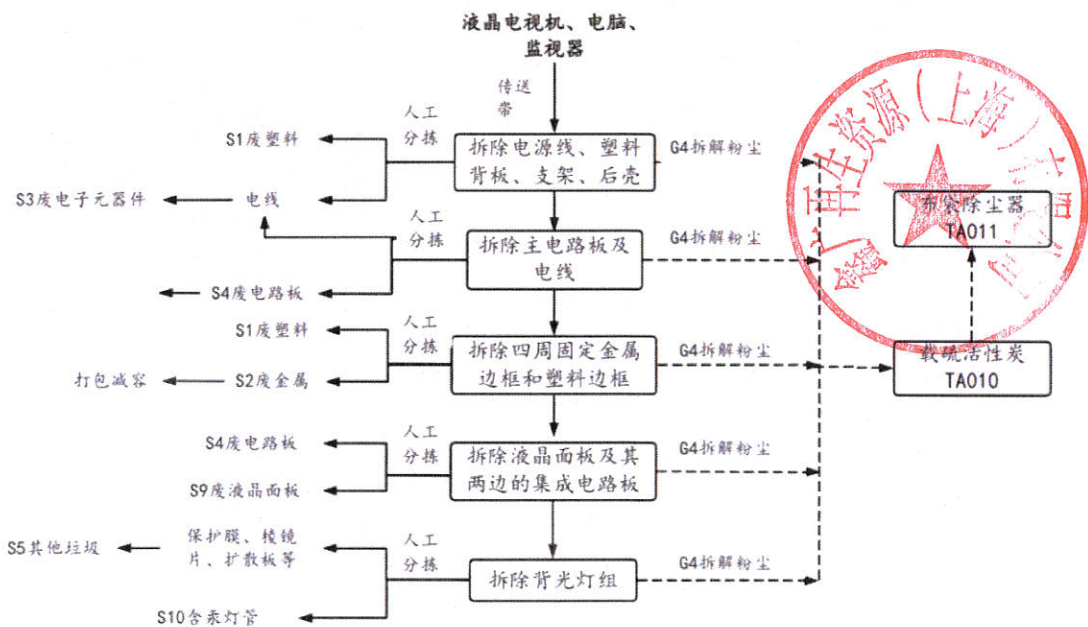
表 2 与申请转移废物相关的生产工艺

将液晶电视机、电脑、监视器运到拆解线物料入口并搬上拆解线上料口，由传送带将物料依次送至各个负压工作台。拆除电源线、塑料背板、支架和后壳，拆除主电路板和内部电线，拆除四周固定用金属和塑料边框，拆除液晶面板及其两边集成电路板，拆除背光灯 A 提取文字更多组。卸下固定背光灯组的螺丝，将背光灯组整体卸下，再拆下背光系统最上层的保护膜、棱镜片和扩散板，取下含汞灯管并进行封存处理，防止汞的泄露挥发。含汞灯管的容器直接连在工作台下方，处于密闭负压状态，工作台为三面围挡式，前后侧均装有负压吸风装置。拆解产生的废电路板、废含汞灯管及吸附饱和的载硫活性炭为危险废物，均委托有资质单位处置，废塑料、废金属、废电子元器件(电线等)、废液晶面板打包后作为一般固废委托相应资质的单位综合利用，其他拆解产物(保护膜、棱镜片、扩散板等)委托相应资质的单位处置。

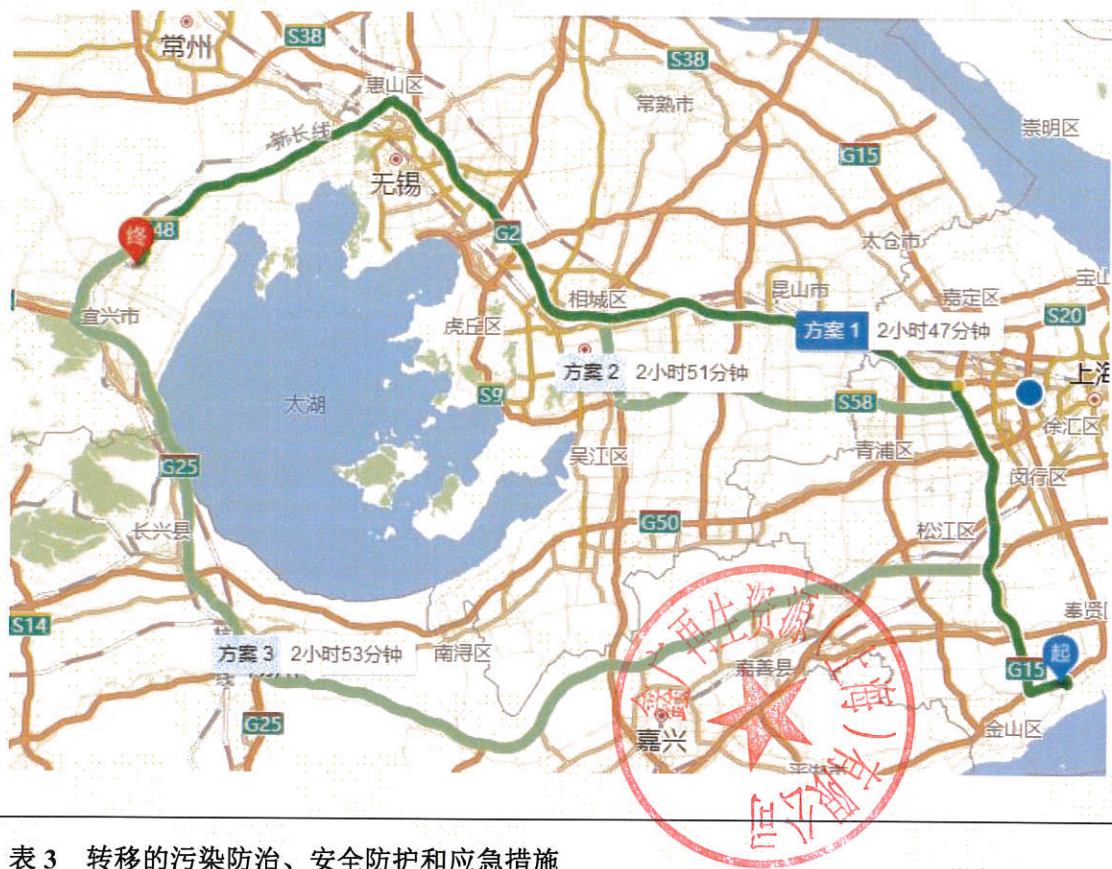
**运输路线：**鑫广再生资源（上海）有限公司（上海化学工业区奉贤分区浦卫公路 9888 号）→G1503 绕城高速→ G2 京沪高速→ S48 沪宜高速（宜兴）→荆邑北路→永宁路→宜兴市苏南固废处理有限公司（江苏省宜兴经济开发区永宁支路 1 号）

**途径路线：**上海市奉贤区、苏州市、无锡市、常州市、无锡市（宜兴）

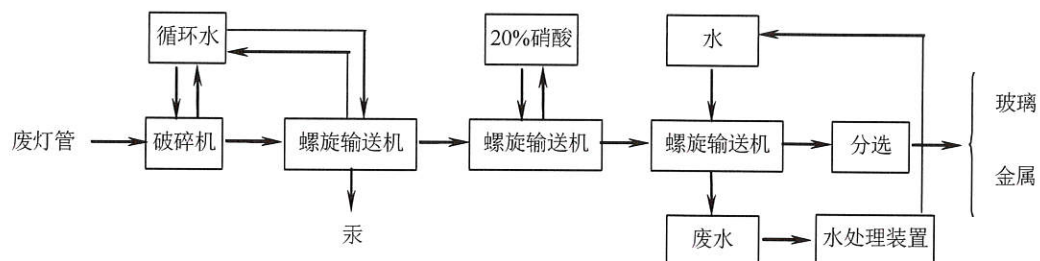
附：工艺流程图

将废弃物投入破碎机进行破碎，破碎时采用水喷淋，抑止汞蒸汽的产生量。破碎机上方设置引风口，使少量的废气在负压下进入载银活性炭吸附箱。破碎后的玻璃进入扑汞池进行捕汞，然后再进行三道漂洗。
